# ÓZONKÁR VIZSGÁLATI EREDMÉNYEK 2017.

### M01. Bükk, szabad terület (Névtelen-bérc)

### **M03. Kocsánytalantölgy, Tetvesrét feletti felújítás, szabad terület**

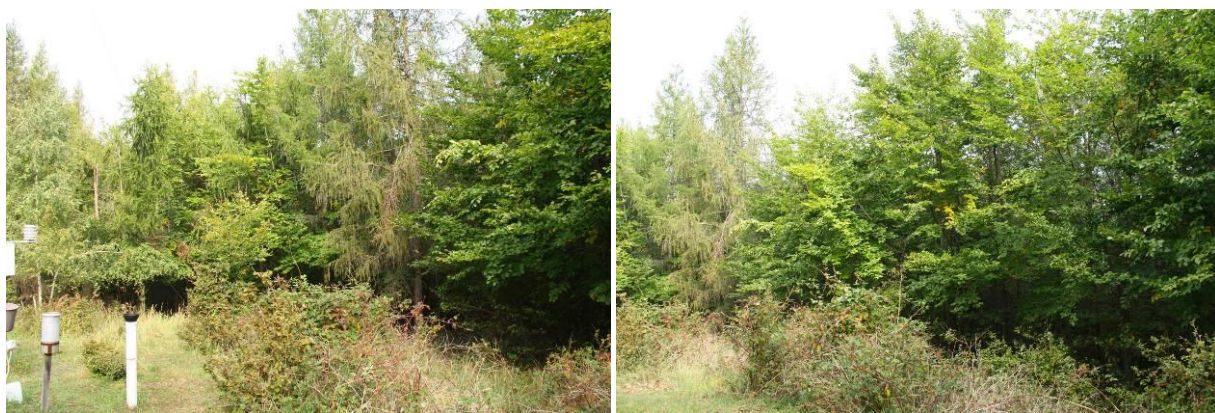
*M01 Gyöngyössolymos szabad terület (Névtelen-bérc)*

2017-ben a szeptember 29-én elvégzett őszi felvételezés során ózonkárosodásra utaló tüneteket csak egy esetben és minimális kiterjedésben észleltünk bükk leveleken – 1-es intenzitás, 5-ös gyakoriság. Más növényen nem találtunk ózonkárosodásra utaló tüneteket.

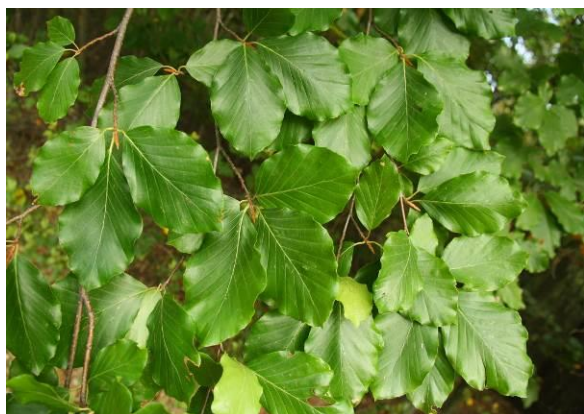
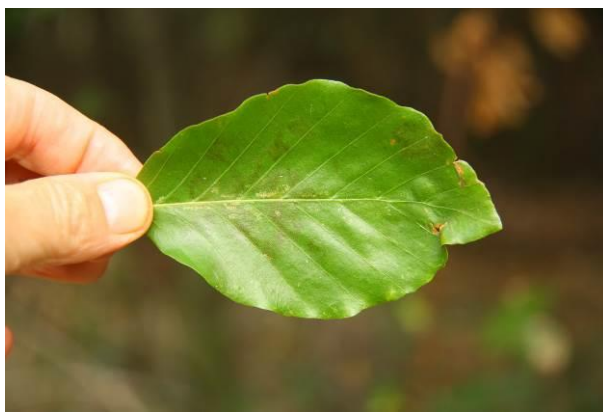
*Tünetmentes és enyhe tünetes bükk levelek*

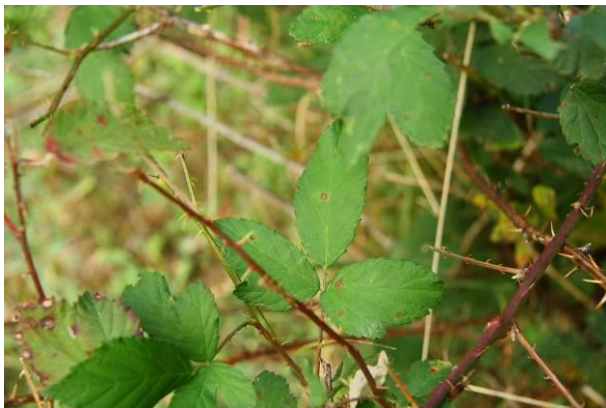
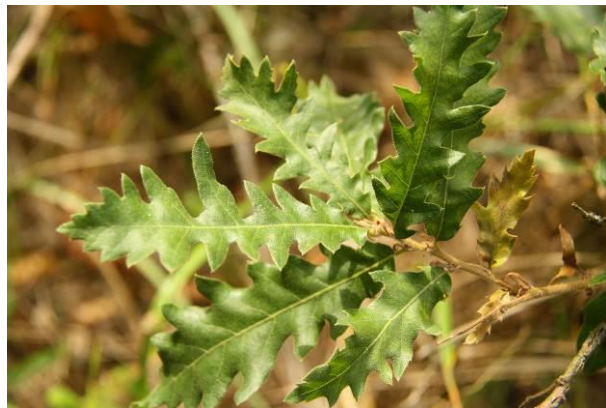
*Tünetmentes szeder és cser levelek*

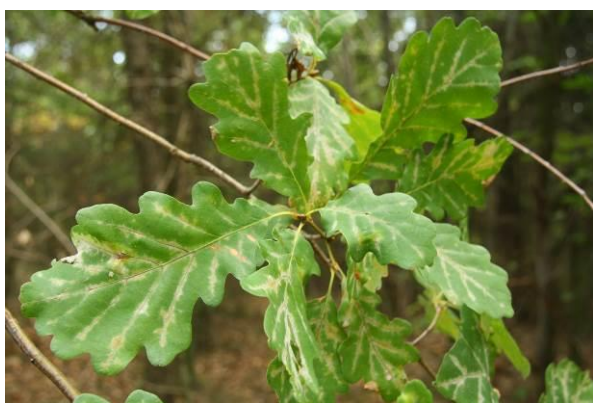
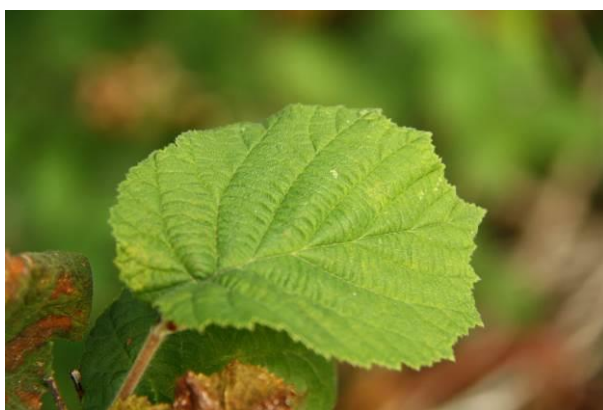
*2017-ben sem észleltünk ózonhatást a kocsánytalan tölgy és a mogyoró leveleken*

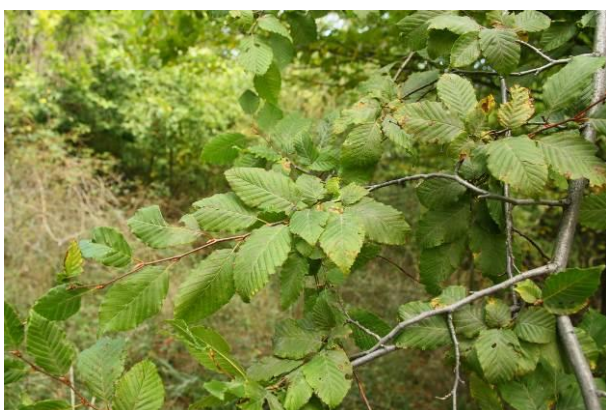
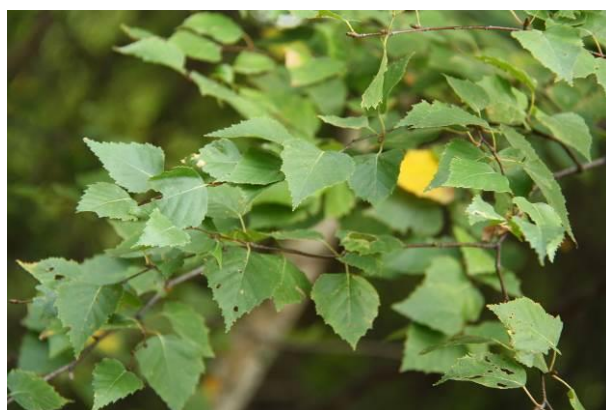
*2017-ben sem észleltünk ózonhatást a gyertyán és nyír leveleken sem*

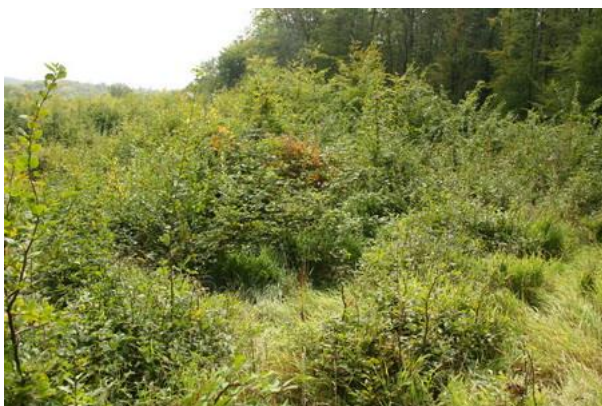
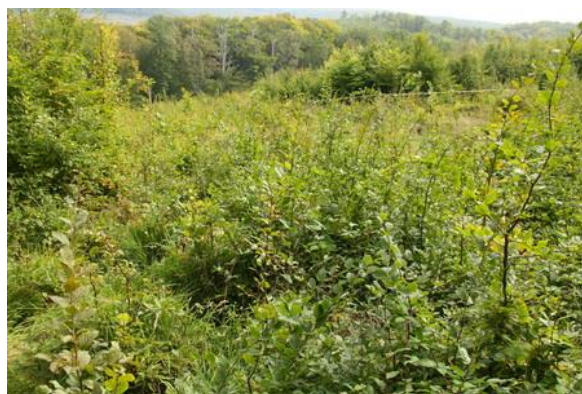
*M03. Kocsánytalantölgy, Tetvesrét feletti felújítás, szabad terület*

2017-ben a szeptember 29-én elvégzett őszi felvételezés során jellegzetes ózonkárosodást mindössze a bükk levelein észleltünk, mindkét vizsgált szintben. A károsodás mértéke és szintje alig észlelhető, alacsony intenzitású volt. 1.-es intenzitással és mindössze 5-10%-os gyakorisággal fordult elő a lombleveleken. A többi vizsgált faj levelein nem észleltünk ózonkárosodásra utaló elváltozásokat.

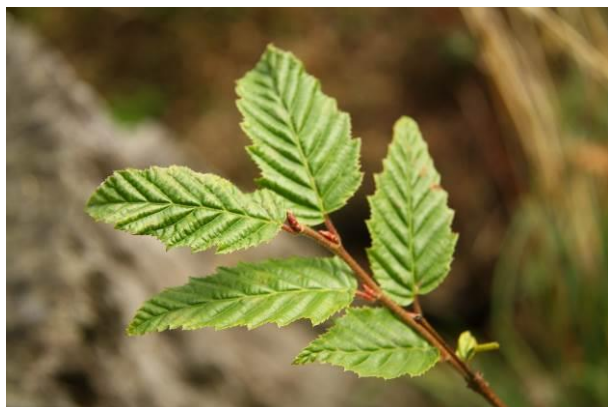
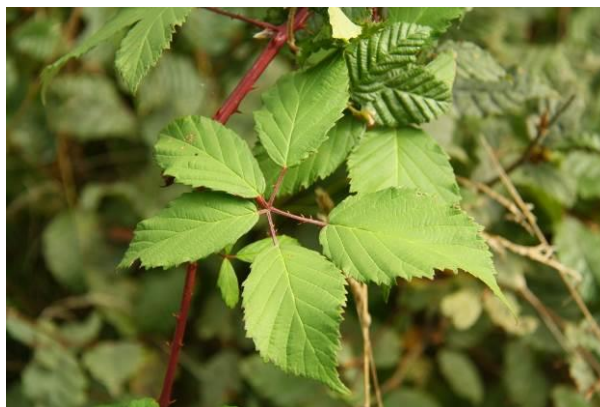
*Tünetmentes gyertyán és szeder levelek*

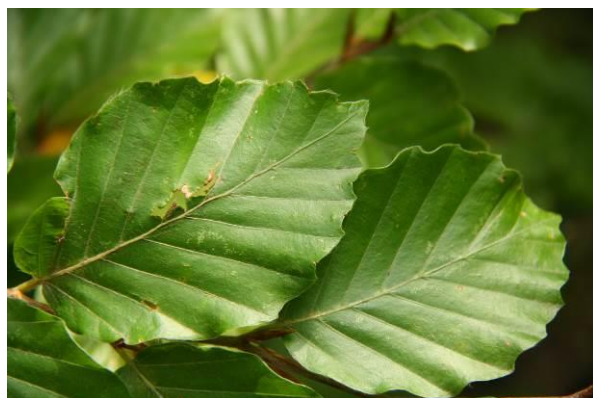
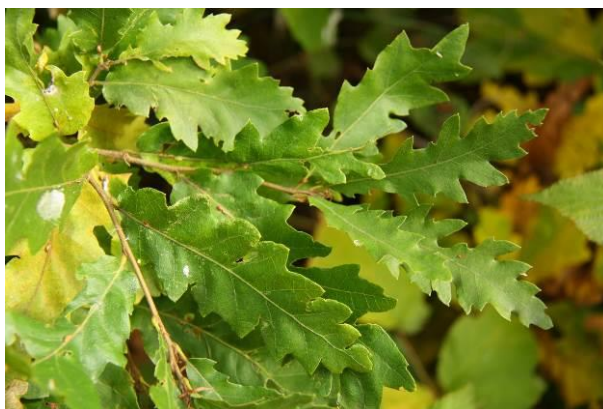
*Tünetmentes bükk és cser levelek*

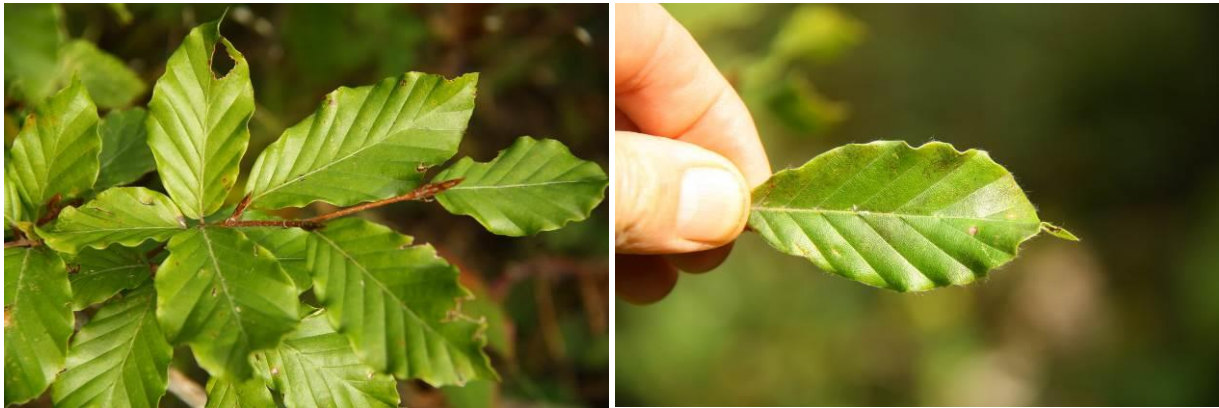
*Bükk levelek enyhe tünetekkel*
